MONTAIGU - JURA

ÉTUDE PRÉALABLE
RESTAURATION DE L'ÉGLISE

**ÉVOLUTION DES DISPOSITIONS
ARCHITECTURALES DE L'ÉGLISE**

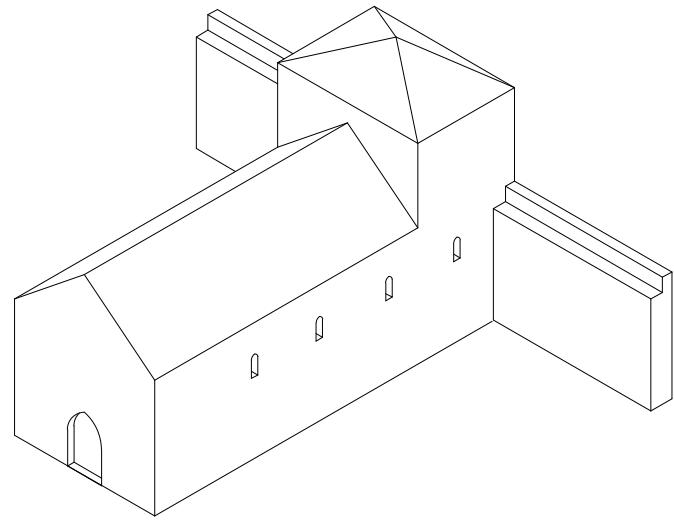
XIIIe SIÈCLE :

- ÉGLISE CONSTRUITE SUR LES REMPARTS
- CLOCHER SITUÉ AU-DESSUS DU CHOEUR
- PETITES FENÊTRES
- PAS DE CONTREFORTS

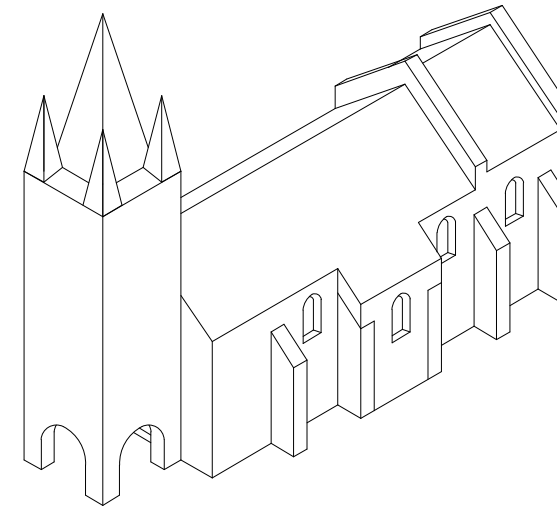
XVIIe - XVIIIe SIÈCLES :

- AGRANDISSEMENT DES FENÊTRES
- RÉALISATION DE CHAPELLES LATÉRALES

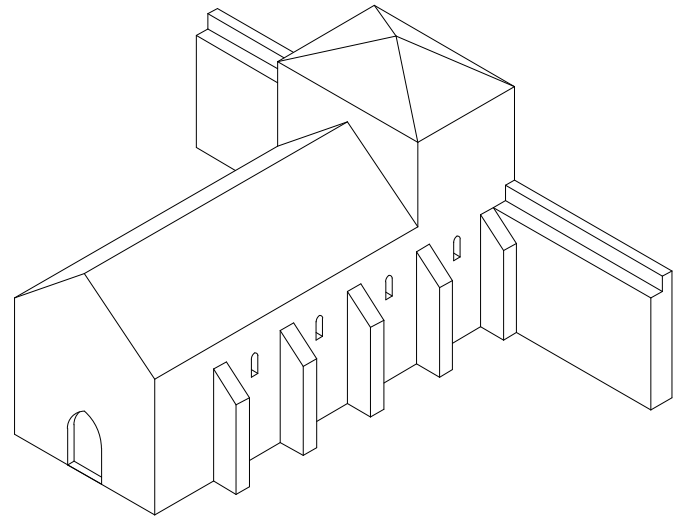
XIVe SIÈCLE :

- CONSTRUCTION DES CONTREFORTS

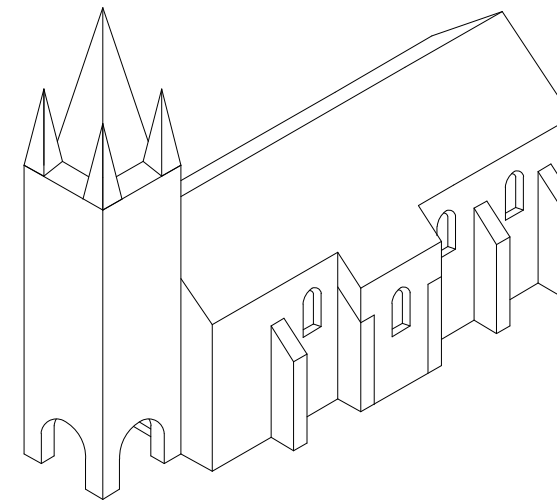
XIXe SIÈCLE :

- MISE À NIVEAU DES TOITURES DE MANIÈRE À CRÉER 2 VERSANTS CONTINUS

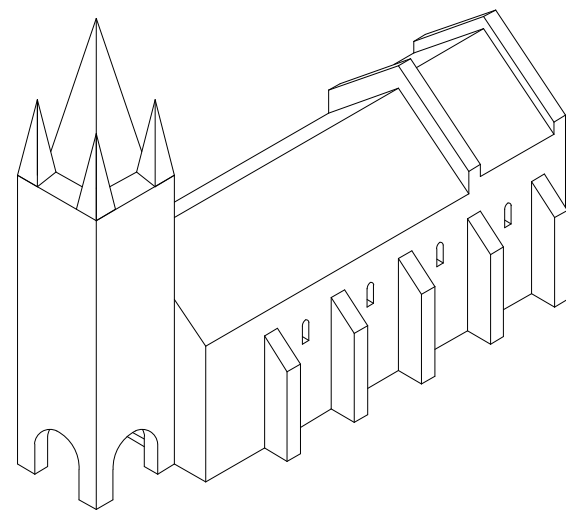
XVIIe SIÈCLE :

- DÉMOLITION DE L'ANCIEN CLOCHER ET DES REMPARTS
- CONSTRUCTION D'UN CLOCHER-PORCHE
